## VALORACIÓN DEL ECOSISTEMA ESTERO LIMACHE, REGIÓN DE VALPARAÍSO (CHILE CENTRAL), MEDIANTE LA APLICACIÓN DEL ÍNDICE DE FUNCIONALIDAD FLUVIAL.

El objetivo de este trabajo fue evaluar la funcionalidad del ecosistema del estero Limache, ubicado en la Región de Valparaíso (Chile central). Para ello, en cuatro tramos homogéneos de éste estero, se aplicó un Índice de Funcionalidad Fluvial; en cada tramo se caracterizó la vegetación de ribera y la comunidad de macroinvertebrados. Los resultados muestran que en los tramos se encontraron en total 16 especies vegetales, según su origen un 62% son especies adventicias, 19% nativas y 19% endémicas. Se encontraron 16 familias de macroinvertebrados, destacándose los taxa de las familias Chironomidae y Physidae caracterizadas por ser tolerantes a la contaminación. El Índice de Funcionalidad Fluvial (IFF) clasifica los tramos estudiados en el estero Limache en el rango de "Bueno-Mediocre" (II – III) a "Inferior" (IV). En conclusión, los tramos evaluados en el estero Limache no son compatibles con la conservación de biodiversidad acuática.

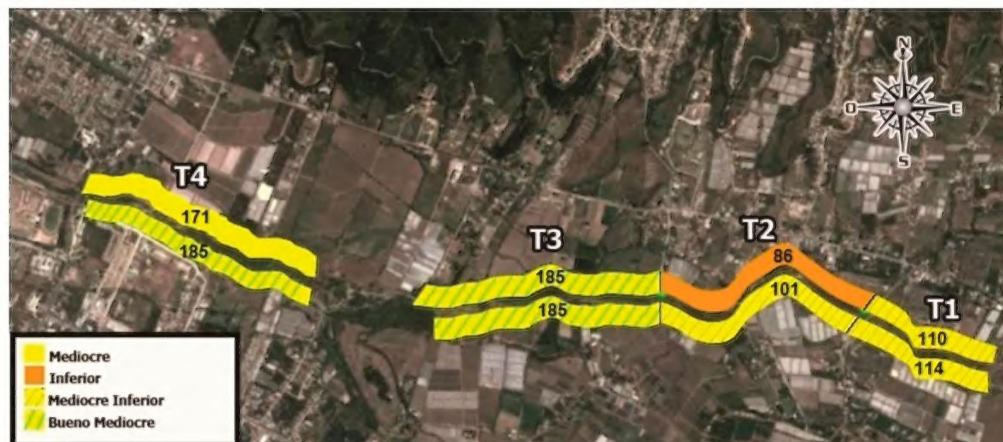
**Figura 2.** Mapa Funcionalidad Fluvial del Estero Limache.

del oxígeno disuelto, debido al aumento de la degradación biológica de la materia orgánica, aporte que entrega la descarga de un efluente de PTAS emplazada en el curso hídrico. El tramo 3 se clasificó de acuerdo al índice de funcionalidad como “bueno - Mediocre”. Esta sección tiene la menor intervención antrópica, debido a que es de difícil acceso comparado con los otros tramos, así se explica el mejor nivel de funcionalidad. Esto concuerda con lo señalado por Canepel et al., (2010) que a menor accesibilidad del sector ribereño de los cursos de agua, se favorece el crecimiento de la vegetación. Similar situación reporta Carvajal (2009), quien destaca que a menor intervención antrópica en el paisaje ribereño se favorece el desarrollo natural del ecosistema. Por ello, el tramo T3 presenta especies inmersas y consolidadas, *Baccharismarginalis*, *Salixbabylonica* y *Tessariaabsinthioides*, las que proporcionan al entorno naturalidad, que favorece las necesidades hidráulicas y medio ambientales del curso hídrico (Piro et al., 2010). Cabe destacar que en sólo en este tramo, se encontraron estados larvales de peces. No obstante lo anterior, este tramo también presentan algún grado de deterioro, debido principalmente a los residuos que son transportados por el río desde la zona aguas arriba.

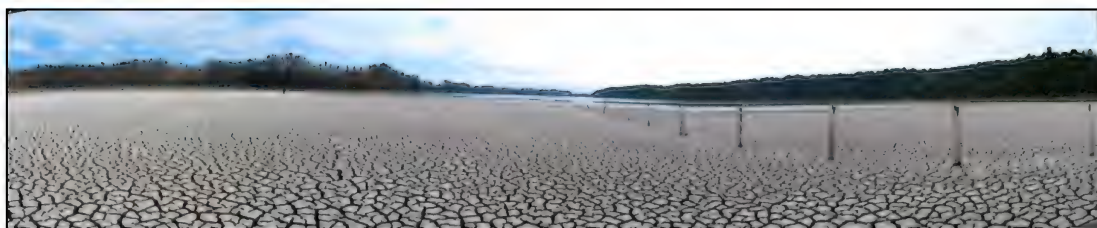
**Figura 6.** Álveo descubierto de la laguna Matanzas en las inmediaciones de la desembocadura del estero Las Rosas. El retroceso del espejo de agua se debe al severo proceso de desecación reciente que experimenta este cuerpo de agua protegido. Fotografía: C. Mizobe (2014).

En la Estación 5 se pudo constatar los efectos de la disminución del espejo de agua de la laguna, quedando al menos doce hectáreas expuestas del fondo de la laguna, correspondientes a unos 150 metros lineales aproximados de retroceso, el cual se presentaba seco y con grietas dejadas por la pérdida de agua, y por la alta radiación solar junto a la baja humedad propios del verano (Figura 6).

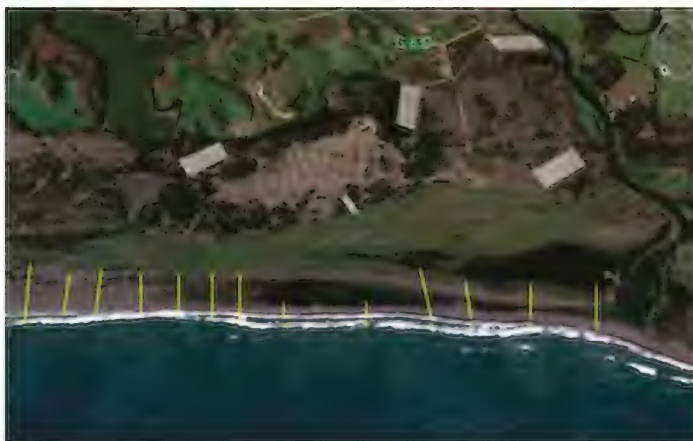
**Figura 2.-** Perfiles de muestreo de sedimentos de playa. (Fuente: imagen Google Earth con elaboración propia)

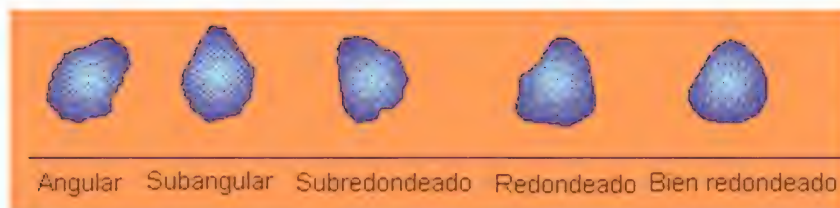
**Figura 3.-** Gráfico de esfericidad de clastos no cohesivos transportados por el agua.

Bajo lupa binocular se analizaron las muestras para visualizar el grado de transporte de las partículas, lo cual se aplicó el gráfico de la Fig. 3 como elemento de comparación de la escala de esfericidad. Este último aspecto es importante considerando que el agua líquida fue el agente que transportó los sedimentos y al interactuar ambos, el agua desgasta y suaviza los clastos tendiendo éstos a una mayor semejanza a una esfera mientras mayor distancia recorrieron respecto a su fuente de origen y mayor angulosidad mientras menor distancia desde su origen hayan sido desplazados.

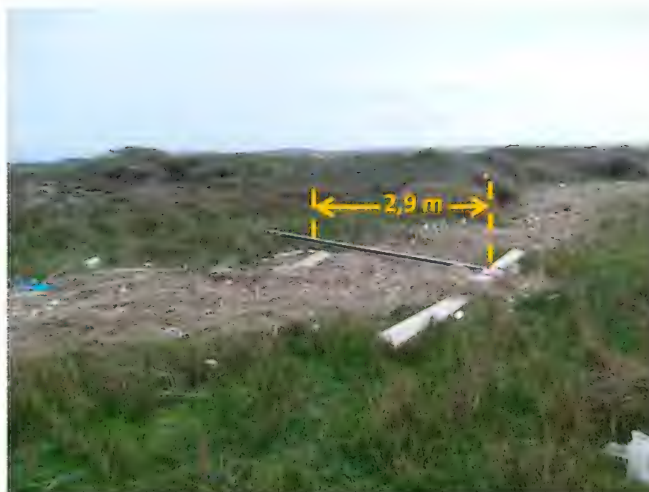
**Figura 5.** Línea de residuos sólidos depositados por la onda de tsunami en las inmediaciones de la Albufera (sector emplazado 400 m sobre la línea de más alta marea).

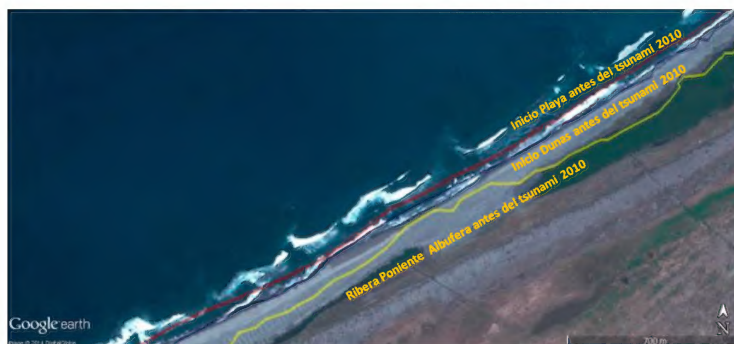
**Figura 8.** Cambios de la línea de playa, dunas y ribera de la albufera, entre antes y después del tsunami.

El tsunami de campo cercano del 27 de Febrero de 2010, inundó 840 hectáreas de la zona costera del sistema de humedales El Yali, de las cuales 213 hectáreas corresponden al área protegida como Reserva Nacional y sitio Ramsar. La inundación logró penetrar cerca de 1.400 metros en el sector sur de la Albufera, 830 metros en el sector norte de la misma laguna costera, 200 metros en la playa localizada al norte de la Reserva Nacional y 2.000 metros en los médanos y el estuario El Yali. Se encontraron evidencias que la onda de tsunami remontó hasta 5,2 km estuario arriba, llegando al sector de Las Salinas, pero sin causar daños importantes.
